Eine weitere Karbacher Geschichte, berichtet von Josef Laudenbacher

Drei Denkmäler vor dem Verfall gerettet Bildstockweg um zwei Raritäten erweitert

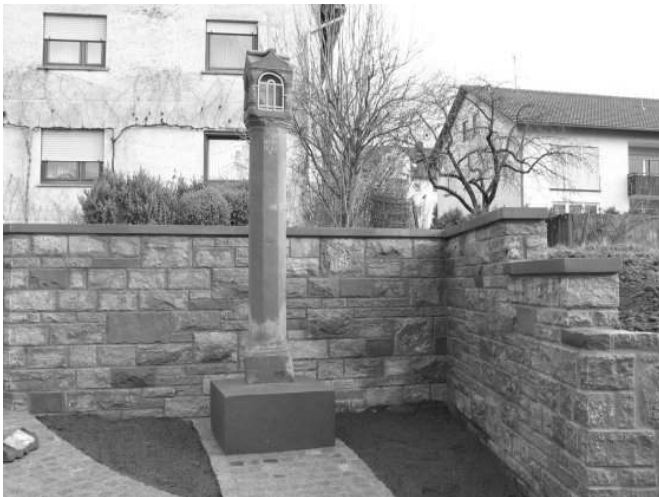
Fast 418 Jahre alt ist das Denkmal, das an den hingerichteten Karbacher Schultheißen Michael Greuling, 1611, erinnert. Der aus rotem Sandstein geschaffene Bildstock wurde im Steinmetzbetrieb Martin Vormwald (Neuendorf), fachmännisch restauriert und auf ein extra geschaffenes Plätzchen am Ursprungsort wieder aufgestellt. Der Platz vor dem Bildstock wurde der Umgebung angepasst, gepflastert, und zwei Pflanzrabatten angelegt.

Im Rahmen des Straßenneubaues der Hauptstraße an der Abzweigung Röderberg wurde ein Bildstock frei gelegt. Dabei konnte man überraschender weise feststellen, dass er wesentlich größer ist, als bisher sichtbar und angenommen. Er erinnert an den einstigen Schultheißen Michael Greuling der zusammen mit seiner Frau, seinen zwei Töchtern und der Magd, als Hexer angeklagt und in Rothenfels hingerichtet worden war.

Der jetzt frei gelegte Bildstock stand hinter einem Bildhäuschen aus dem Jahre 1821, dessen Tischsockel (68/58/-) völlig in einer Gartenmauer eingelassen war. Auch das Bildhäuschen von 1821 wurde saniert. Aus welchem Grund dieses errichtet wurde ist leider nicht bekannt. Dahinter erhob sich der Monolith mit einem Achterkantpfeiler (52/27/23). Unterhalb des bekannten Echterwappens am profilierten Übergang zum Kopfstück sind folgende Buchstaben in den Pfeiler Eingemeißelt: HESZ - IBIS. Die leeren, rundbogigen Nischen auf drei Seiten des Kopfstückes (54/34/28) werden von Säulchen eingerahmt. Unter den Nischen ist die Umschrift zu lesen: Links: „DAS IM GOT GNAD – FRU UND SPATT“; vorne: „ER SEI LEBENDIG ODER TODT – ALLEN DIE DAS LESEN“; rechts: „WUNSCH ICH DAS – EWIG LEBEN“.

Das Kopfstück endet in einem sogenannten Kreuzdach. Unterhalb des mit Muschelwerk verzierten Giebels steht auf der Vorderseite: „15 CW 91“. Da in Roden ein Bildstock steht, der genauso gearbeitet ist und der dieselbe Jahreszahl und dieselben Initialen besitzt, ist anzunehmen, dass die Buchstaben CW nicht die Initialen des Stifters, Michael Greuling, Schultes zu Carbach, sind, sondern die des Bildhauers. Gut erhalten ist der Sockel, mit der Basis darüber mit Hohlkehle und Säulenschaft.

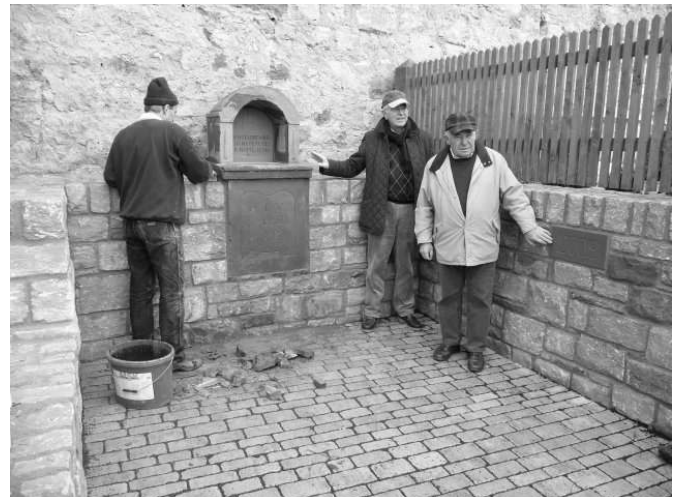
Das Bildhäuschen mit der Jahreszahl 1821 verdeckte bisher die Säule des Bildstockes von 1591, die an den Schultheißen Michael Greuling, erinnert. Es wurde jetzt am neu geschaffenen Weg unterhalb der St.-Vitus-Pfarrkirche in Karbach, an einem schönen Ruheplätzchen neu eingebaut. Über die Wiedererrichtung dieses Bildhäuschens freuen sich von links: Steinmetzmeister Martin Vormwald (Neuendorf), Bürgermeister Kurt Kneipp und Architekt Willi Müller (Marktheidenfeld).

tern mit Kinderwagen, oder älteren Mitbürgern mit Rollators, oder Rollstuhlfahrern, den nun stufenlosen Weg vom westlichen Dorf hinauf auf den Kirchberg, zum Kindergarten, Kirche und Schule, zu ermöglichen. Dabei wurde eine Ecke geschaffen, in dem der an der Röderbergstraße freigelegte Feldaltar eine neue Heimat fand. Er stammt aus dem Jahre 1821. Über den Grund seiner Errichtung oder den Veranlasser ist leider nichts bekannt. Steinmetz Martin Vormwald hat ihn fachmännisch gesäubert und restauriert. Dabei kamen wunderbare, filigrane Steinmetz-Arbeiten zu Tage. Die Rückseite im oberen Teil hat er vollkommen neu geschaffen.

Sie trägt jetzt die Inschrift „IHS“ und „HOCH GELOBT UND – GEBENEDEIT SEI – DER NAME JESU“. Im unteren Teil ist zu lesen: „HIV – IHS-CH“ – 1821“. Dieser Name könnte nach Meinung von Steinmetz Vormwald auch der Name des Stifters sein, da das „CH“ über dem IHS eingefügt ist.

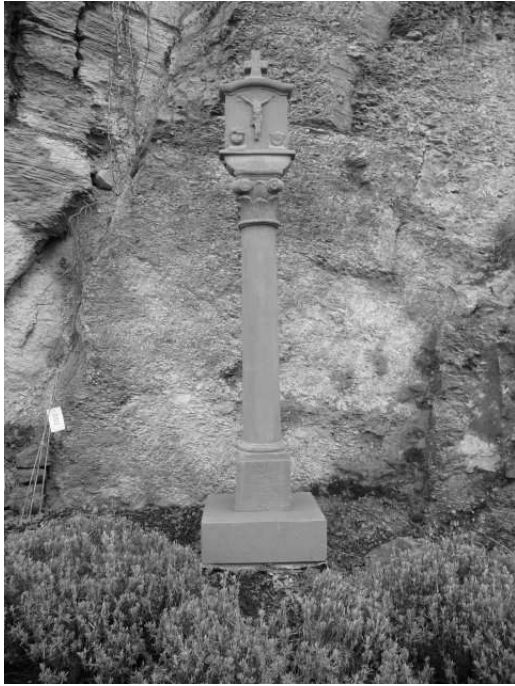
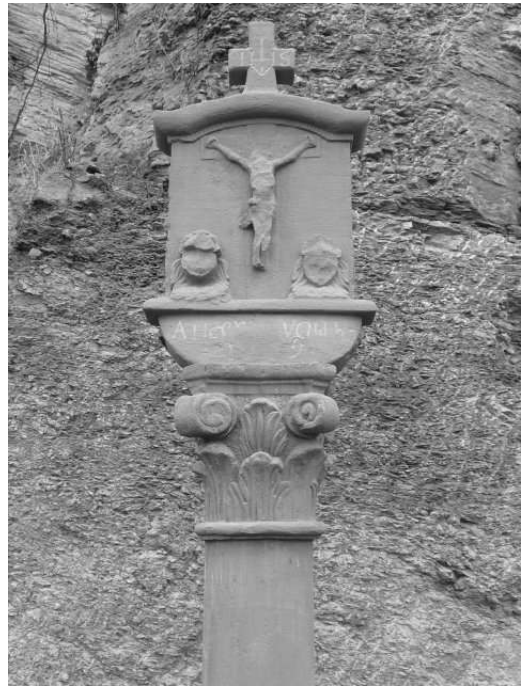
Aus dem Jahre 1719, von Andreas Väth/Vöth gestiftet, erinnert dieser Bildstock, der nach jahrelangem Schlummern im Rathauskeller und fachmännischer Sanierung, wieder einen Platz am „Bildstockweg“, rund um die Pfarrkirche gefunden hat.

Ein dritter Bildstock, aus dem Jahre 1719, der einst am westlichen Ausgang zur St.-Vitus-Kirche unter einem Maulbeerbaum (dieser wurde zusammen mit fünf weiteren 1826 aus Italien hierher verpflanzt) stand, wurde im Laufe der Jahre von diesem „erdrückt“! Die Überbleibsel wurden im Rathauskeller gelagert, bis sie jetzt zu neuem Leben erweckt wurden. Martin Vormwald hat die noch bruchstückhaft, erhaltene, barocke Säule wieder historisch getreu saniert und renoviert.

Der kantige Säulenfuß ist in die starke Abdeckplatte des Tischsockels (85/80/80) eingelassen. Die Rundsäule (129/O/19) mündet in ein mit Akanthus und Voluten reichlich verziertes Kapitell (26/26/26). Der flache Aufsatz (67/33/8) wird von einem schlichten Steinkreuz mit IHS-Monogramm bekrönt. Leider ist die Darstellung auf der Bildfläche des Altaraufsatzes, ein Kruzifix und zwei Puttenköpfe, sehr stark verwittert, wurde wie gefunden belassen, und konserviert. Die beiden Aufsatzschmalseiten, links und rechts, sind mit schönen Blütenreliefs geschmückt. Auf der Kartusche am Aufsatzunterteil steht der Name des Stifters und das Jahr der Errichtung: „Andreas Völdh“ – 1719“!

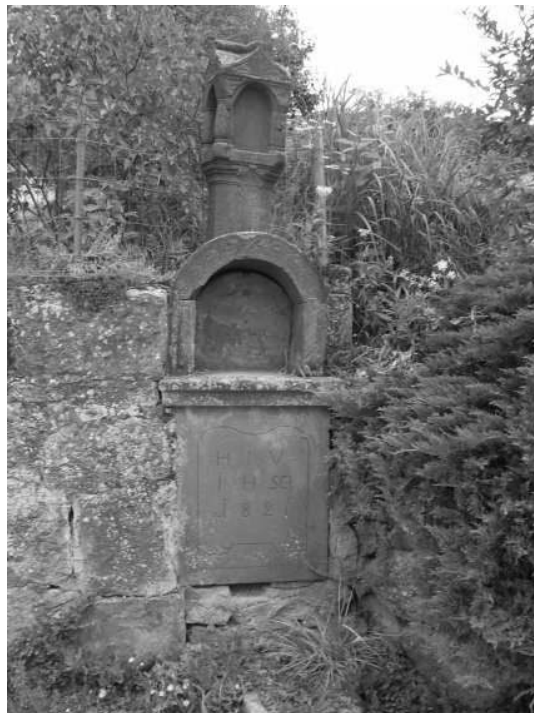
So sah der Bildstock des Michaels Greuling von 1591, mit dem 1821 davor gesetzten Feldaltar vor der Sanierung und Freilegung aus.
